SERVICE BULLETIN

SIAT223-SB-001/19

3. SUBJECT:

Inspection of bearing bolt on R/H and L/H
flap

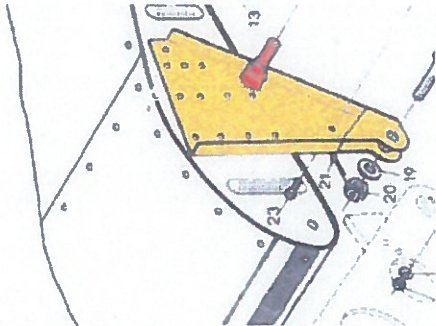
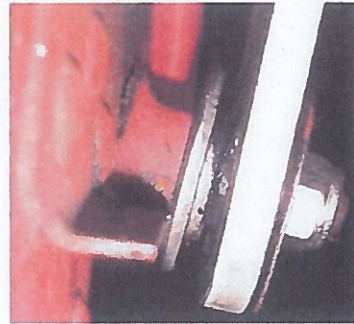
Crack found on weld (bearing bolt / fitting)

A cracked bearing bolt weld was found on
a flap during an inspection (see sketch /
photo).

Several flaps were additionally inspected.
Several repaired welds were found.

The welded areas of both bearing bolts on the L/H and R/H flap have to be cleaned and visually inspected.

If cracks are found in the welding area, these have to be repaired prior to the next flight. If the inner flap fitting cannot be repaired, the entire inner fitting has to be replaced.
