I 63-303.61-86-255/2

LUFTTÜCHTIGKEITSANWEISUNG (Entwurf)

|86-255/2 MBB

Flügel, Holmbrücke im Rumpf

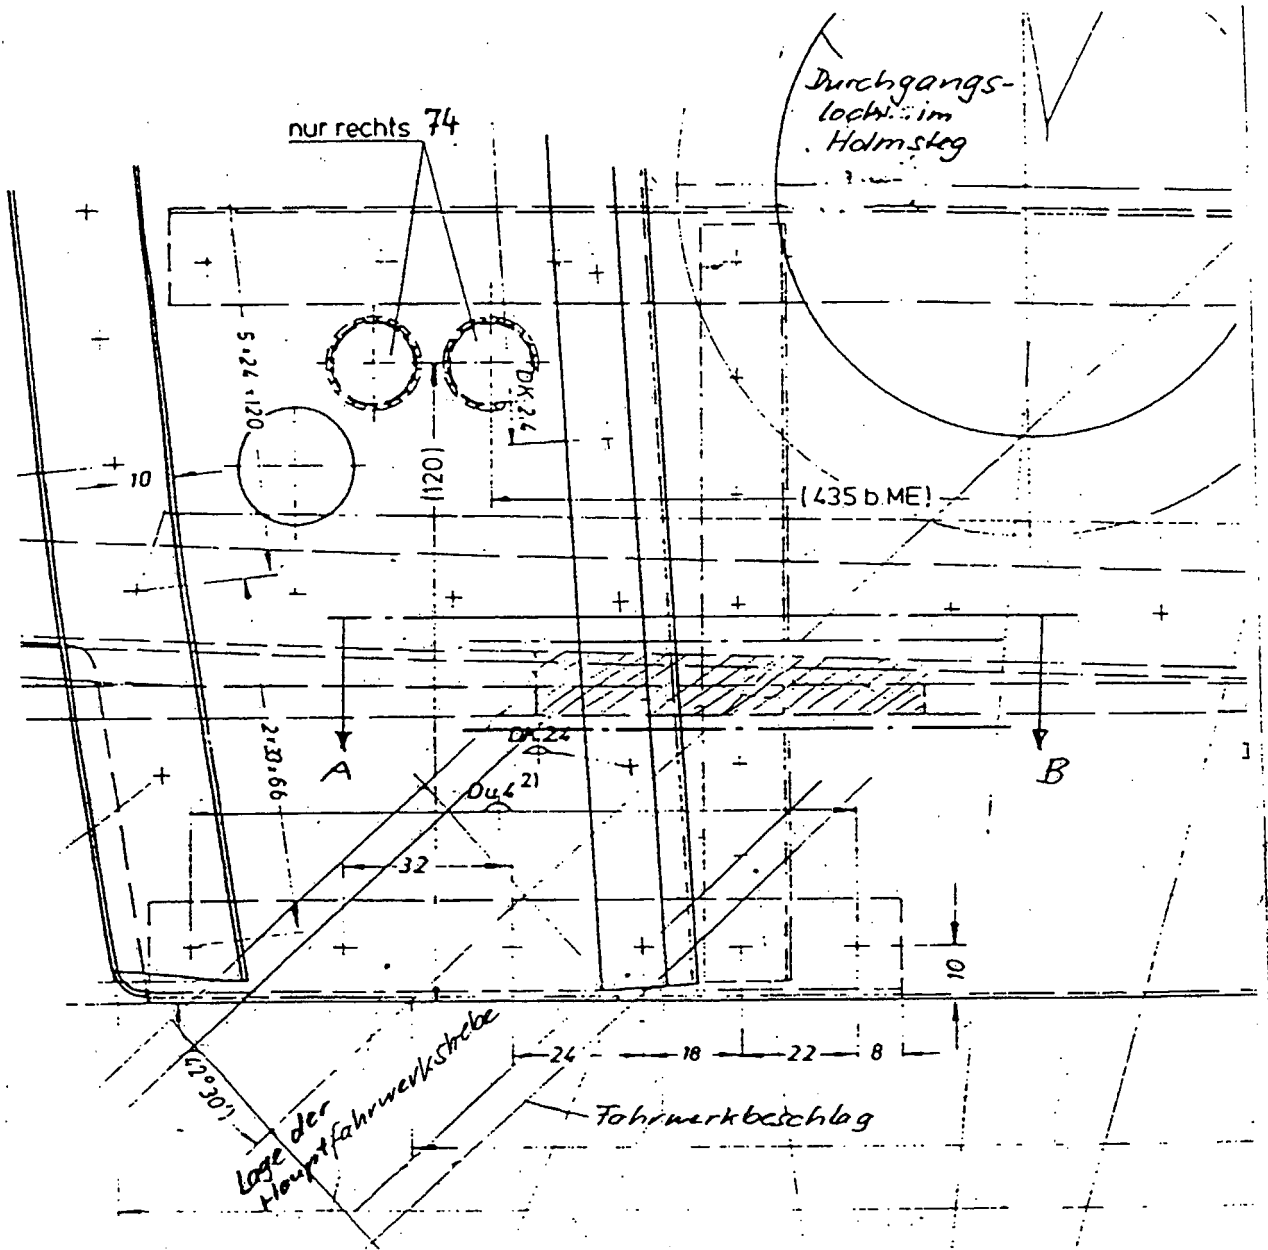
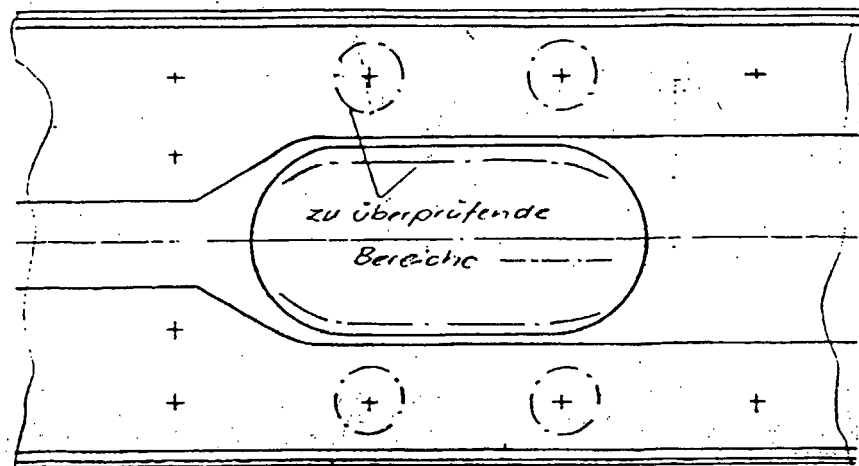
SKIZZE

**Anlass:** LTA 86-255 MBB vom 01.12.1986  
Ermüdungsschaden im Untergurt einer Flügel-Holmbrücke im Rumpf

1. Flugzeuge, die nicht als Kunstflugzeug betrieben wurden, sind für einen Überführungsflug mit Mindestbesatzung freigegeben.
2. Bei Flugzeugen, die als Kunstflugzeug betrieben wurden, ist vor dem Überführungsflug an den betroffenen Stellen (siehe Skizze) eine Sichtprüfung durchzuführen. Dazu sind die Hauptfahrwerksfederbeine zu demontieren. Der Untergurt von der Holmbrücke ist im Bereich der Langlöcher und der vier Nieten auf Risse zu untersuchen.

- a) Durchführung der Maßnahmen gemäß TA 209-1/87.  
Werden keine Risse im Holmgurt festgestellt, so wird das Flugzeug als Normalflugzeug mit 820 kg Höchstmasse und als Nutzflugzeug mit 710 kg Höchstmasse bei einer Manövergeschwindigkeit von  $V_A = 117$  kt. zugelassen.  
Die Inspektionsintervalle gemäß Punkt III, 2 sind dabei zu beachten.

- b) Werden Anrisse im Holmgurt festgestellt, sind die Maßnahmen lt. TA 209-2/87 durchzuführen. Nach Durchführung ist die Zulassung gemäß II, 3a gegeben.
- c) Die Zulassung in der Kategorie Kunstflugzeug wird nach einer noch zu entwickelnden Struktur-Modifikation in Erwägung gezogen.

Nach Demontage des Fahrwerkes ist der Holm im Bereich des Langloches in Richtung zu den Hi-Lok-Paßnieten mittels Ultraschall auf Anrisse zu überprüfen. Ist die Prüfung ohne Befund, so ist das Federbein wieder einzubauen.

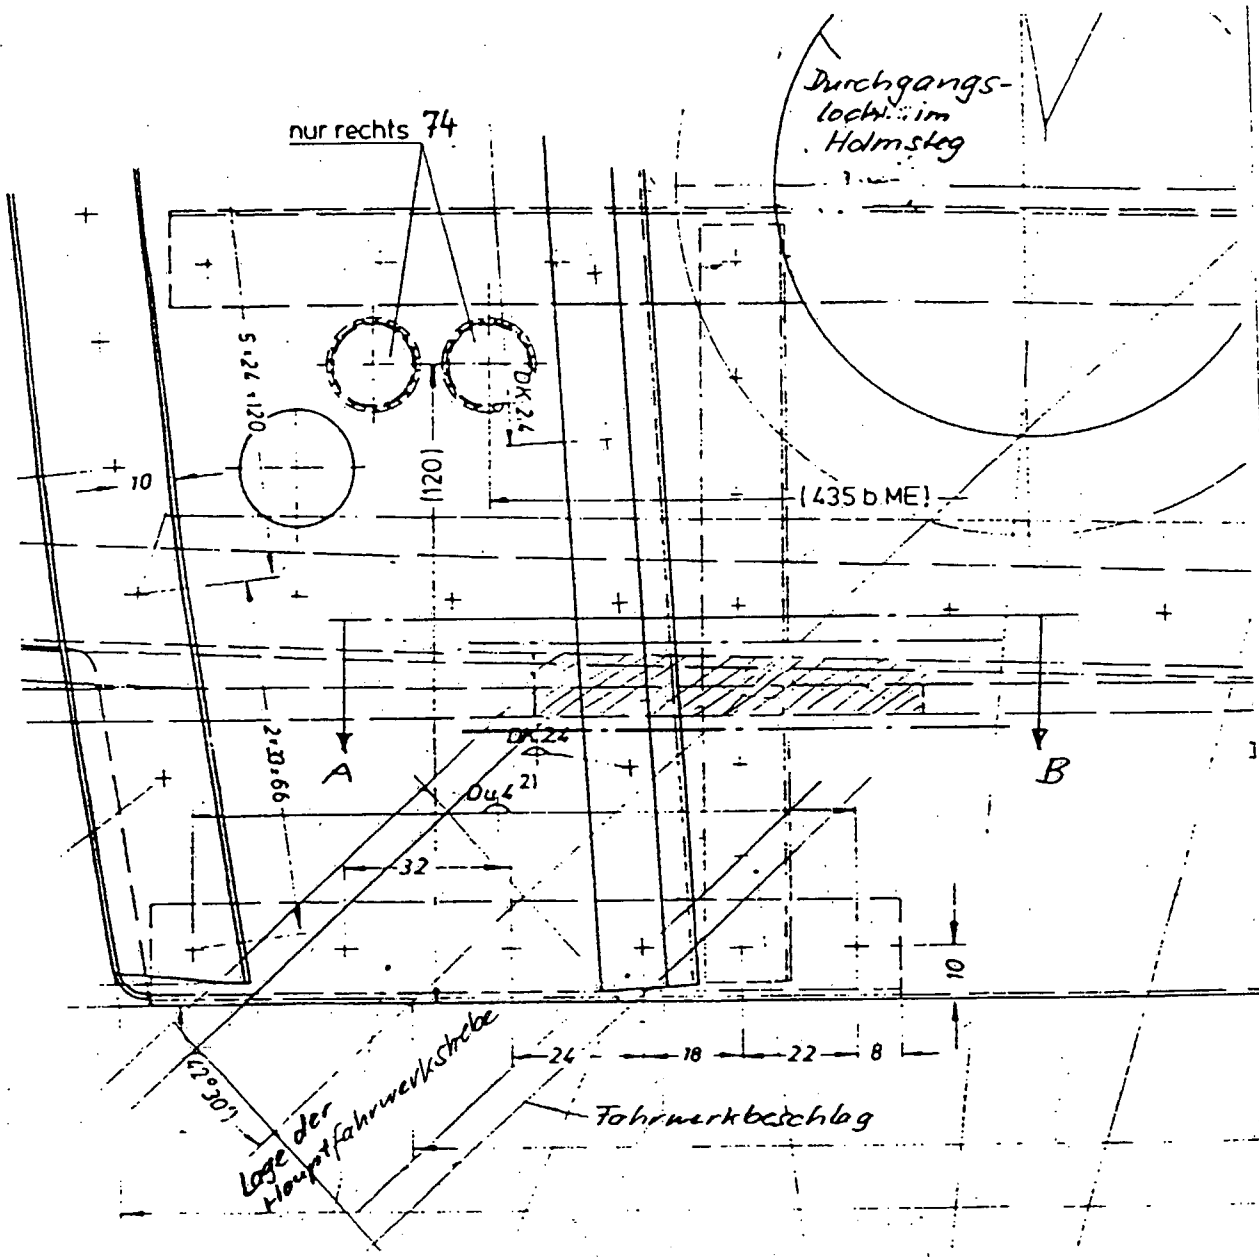
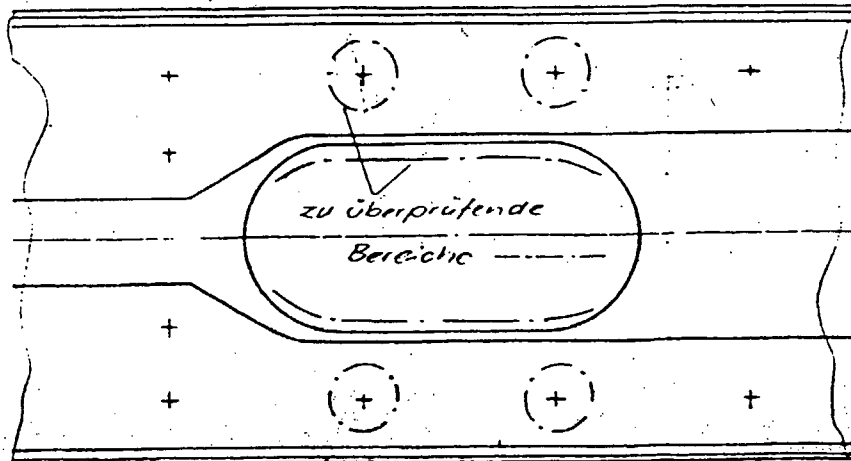
SKIZZE

**Anlass:** LTA 86-255 MBB vom 01.12.1986  
Ermüdungsschaden im Untergurt einer Flügel-Holmbrücke im Rumpf

1. Flugzeuge, die nicht als Kunstflugzeug betrieben wurden, sind für einen Überführungsflug mit Mindestbesatzung freigegeben.
2. Bei Flugzeugen, die als Kunstflugzeug betrieben wurden, ist vor dem Überführungsflug an den betroffenen Stellen (siehe Skizze) eine Sichtprüfung durchzuführen. Dazu sind die Hauptfahrwerksfederbeine zu demontieren. Der Untergurt von der Holmbrücke ist im Bereich der Langlöcher und der vier Nieten auf Risse zu untersuchen.

- a) Durchführung der Maßnahmen gemäß TA 209-1/87 Änderung 1.  
Werden keine Risse im Holmgurt festgestellt, so wird das Flugzeug als Normalflugzeug mit 820 kg Höchstmasse und als Nutzflugzeug mit 710 kg Höchstmasse bei einer Manövergeschwindigkeit von  $V_A = 117$  kt. zugelassen.  
Die Inspektionsintervalle gemäß Punkt III, 2 sind dabei zu beachten.

Nach Demontage des Fahrwerkes ist der Holm im Bereich des Langloches in Richtung zu den 4 Schrauben mittels Ultraschall auf Anrisse zu überprüfen. Ist die Prüfung ohne Befund, so ist das Federbein wieder einzubauen.

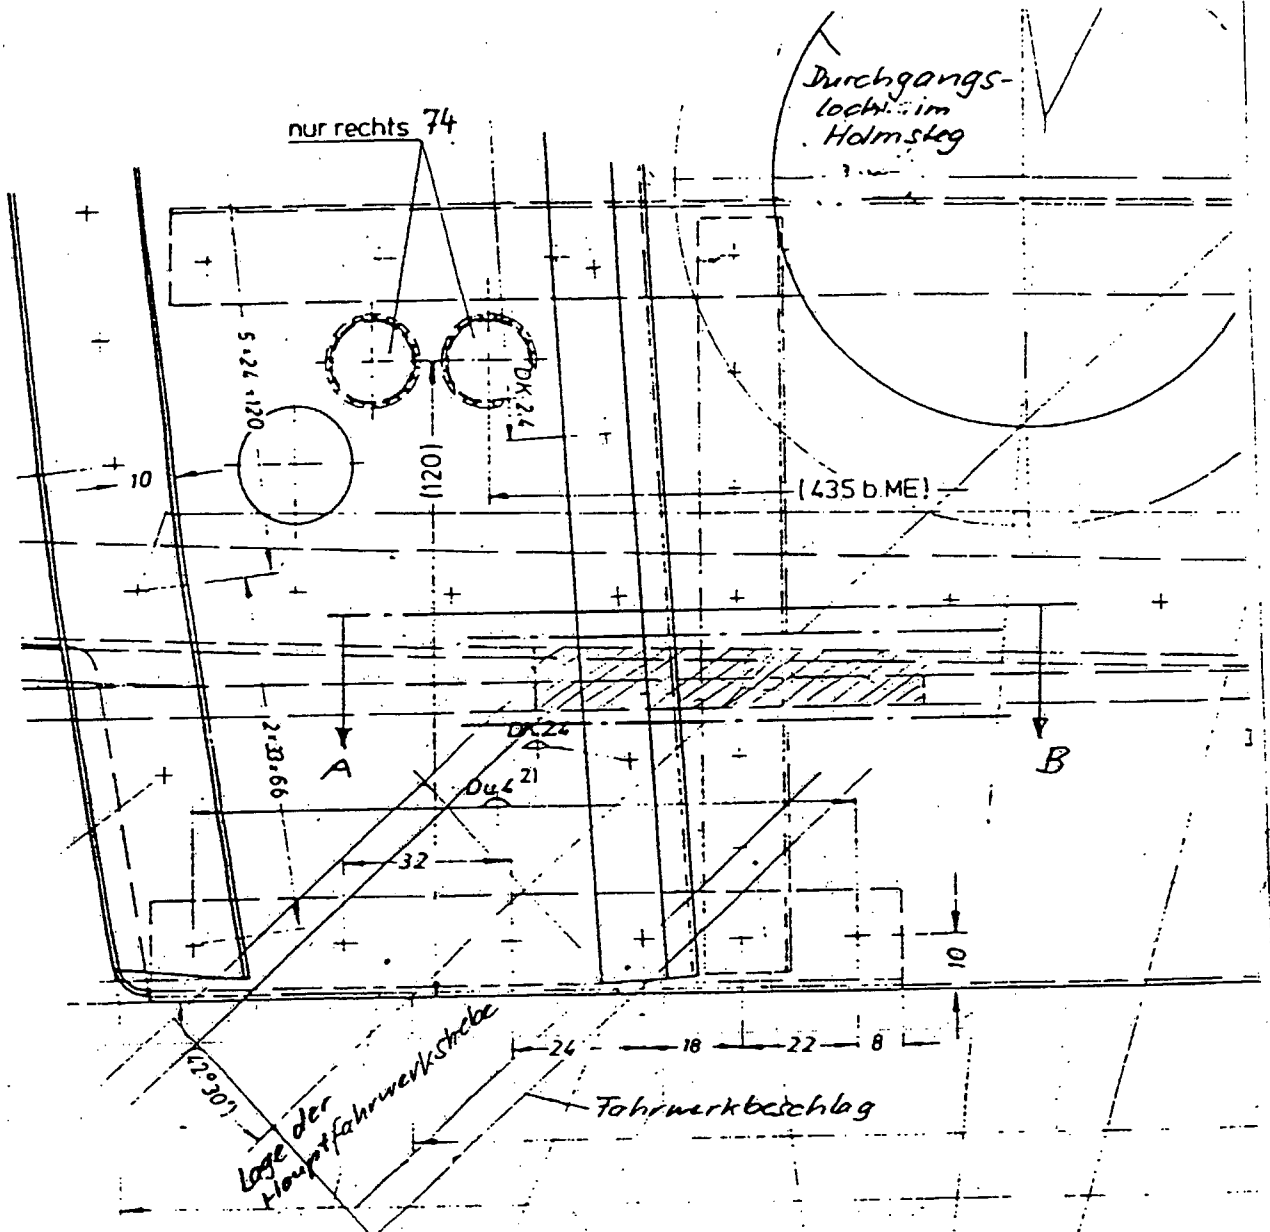
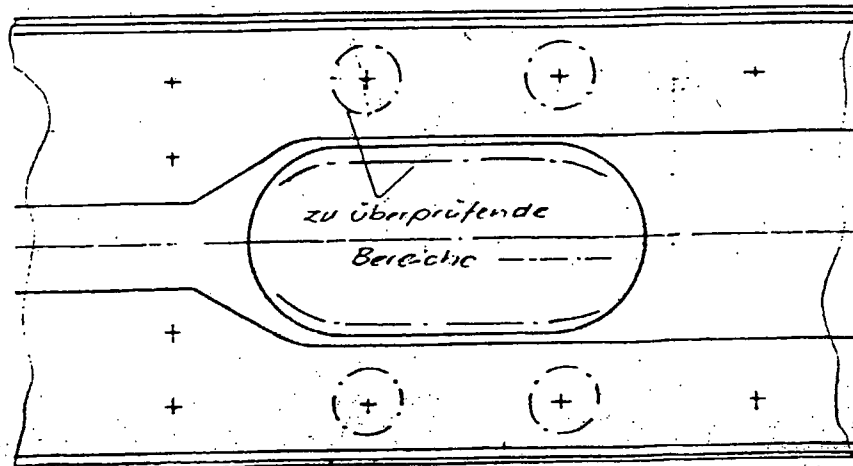
SKIZZE

**Reason:** Airworthiness Directive 86 – 255 MBB, dated 1.12.86  
Fatigue damage in the lower capstrip of the wing spar carry – through in the fuselage

1. Aircraft not used for aerobatics will be authorized for ferry flight with minimum crew.
2. Aircraft used for aerobatics are to be visually inspected in the respective locations (see sketch) before ferry – flight. For this purpose, the main landing gear struts must be removed. The lower capstrip of the spar carry-through is to be checked for cracks in the area of the elongated holes and the four rivets.

- a) Performance of actions as per MBB Technical Instruction TA 209-1/87.  
If no cracks are found in the spare capstrip, the aircraft will be certified as a normal aircraft with 820 kg max. weight and as utility aircraft with 710 kg max weight and a manoeuvring speed of  $V_A = 117$  kt. The inspection intervals as per para. III / 2. are to be observed.

- b) If incipient cracks are found in the spar lower capstrip, proceed as per MBB Technical Instruction 209-2/87. After compliance with the procedure, certification as per para. II/3.a will be granted.
- c) The certification for the aerobatics category can be taken into consideration after a structure modification yet to be determined has taken place.

After removal of the landing gear, the spar must be checked for incipient cracks in the area of the elongated hole and towards the Hi-Lok rivets using the ultrasonic test. If no cracks are detected the landing gear strut is to be reinstalled. The inspection intervals are to be certified in the log book by an authorized inspector. If incipient cracks are detected, proceed according to the instructions of the Type Certificate Holder.

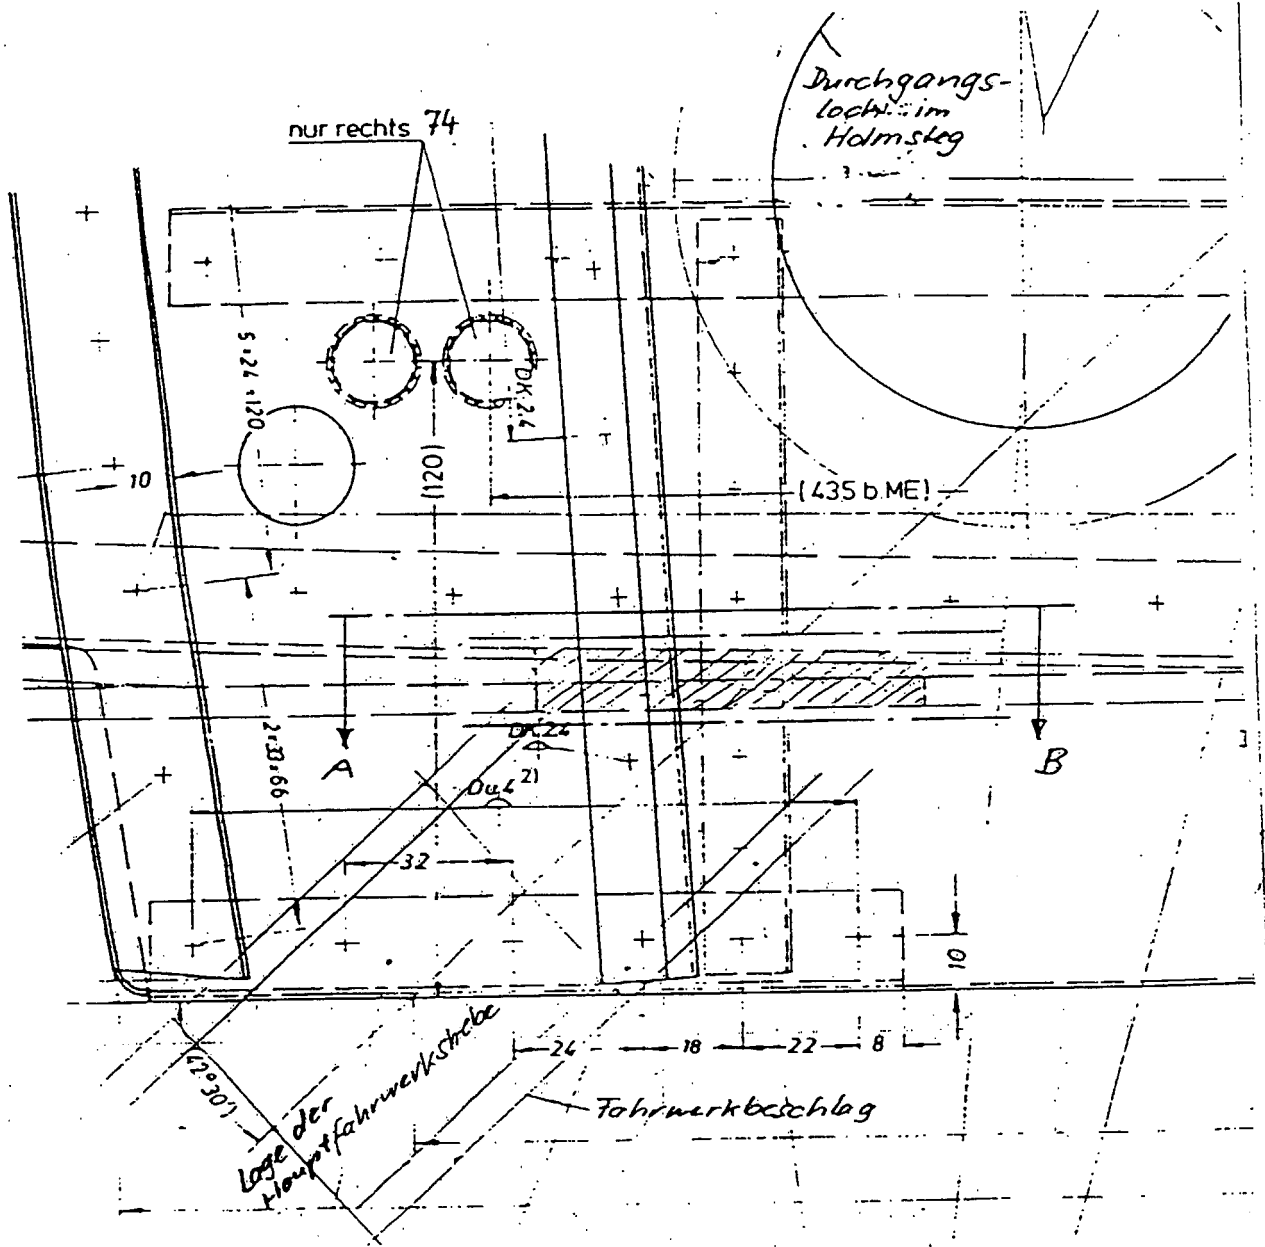
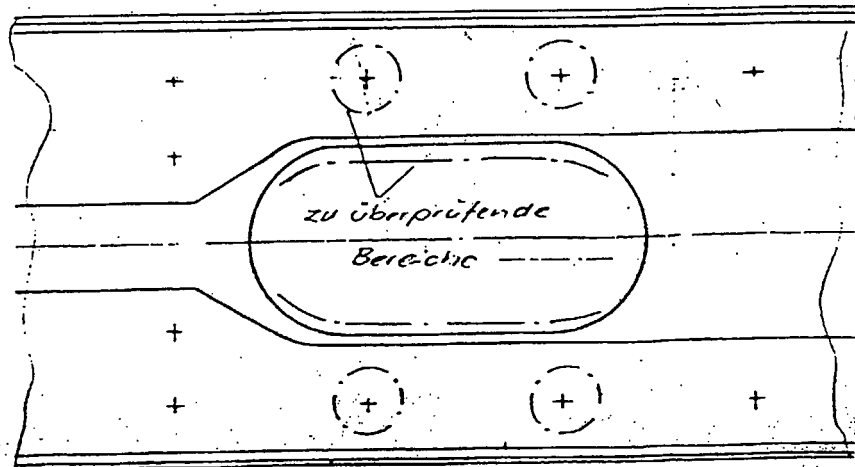
SKIZZE

**Reason:** Airworthiness Directive 86 – 255 MBB, dated 1.12.86  
 Fatigue damage in the lower capstrip of the wing spar carry – through in the fuselage

1. Aircraft not used for aerobatics will be authorized for ferry flight with minimum crew.
2. Aircraft used for aerobatics are to be visually inspected in the respective locations (see sketch) before ferry – flight. For this purpose, the main landing gear struts must be removed. The lower capstrip of the spar carry-through is to be checked for cracks in the area of the elongated holes and the four rivets.

- a) Performance of actions as per MBB Technical Instruction TA 209-1/87 Change 1. If no cracks are found in the spare capstrip, the aircraft will be certified as a normal aircraft with 820 kg max. weight and as utility aircraft with 710 kg max weight and a manoeuvring speed of  $V_A = 117$  kt. The inspection intervals as per para. III / 2. are to be observed.

After removal of the landing gear, the spar must be checked for incipient cracks in the area of the elongated hole and towards the 4 bolts using the ultrasonic test. If no cracks are detected the landing gear strut is to be reinstalled. The inspection intervals are to be certified in the log book by an authorized inspector. If incipient cracks are detected, proceed according to the instructions of the Type Certificate Holder.
