SERVICE BULLETIN

BO209-SB-002/2025

Datum: 01 December 2025
Date:

3. SUBJECT:
Inspection Rudder Drive

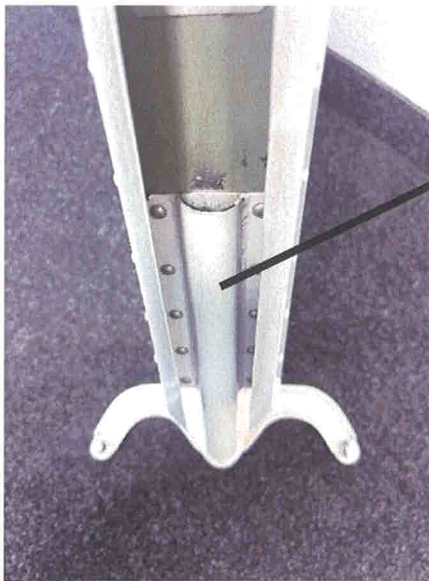
Abb. 1 / Fig. 1

4. REASON:
Incidents involving corrosion of the rudder drive have been reported, and in one case, the drive tube failed.

7. Seitenruder anbauen gemäß Werkstatthandbuch und Ersatzteilkatalog, Kapitel 27.
2. Inspect the inside of the torsion tube of the rudder drive (P/N 209-35264, see Fig. 1) for corrosion using an endoscope. Check the drainage hole at the bottom end next to the hinge pin for blockage and clean it if necessary.

Ruderantrieb
Rudder Drive

3. If corrosion is found:
Replace the rudder drive with a corrosion-free part. If a new component is required, it can be purchased from Wolf Hirth GmbH, Neue Strasse 107, 73230 Kirchheim unter Teck, Germany. Repair of the corroded component is not possible.

4. If no corrosion is found:
The existing rudder drive can continue to be used.
 5. Apply LPS 3® corrosion inhibitor to the inside of the rudder drive.
 6. The drainage hole at the bottom end next to the hinge pin must then be checked again for blockage and cleaned if necessary.
