SERVICE BULLETIN

BO209-SB-002/2025

Datum: 01 December 2025
Date:

3. SUBJECT:
Inspection Rudder Drive

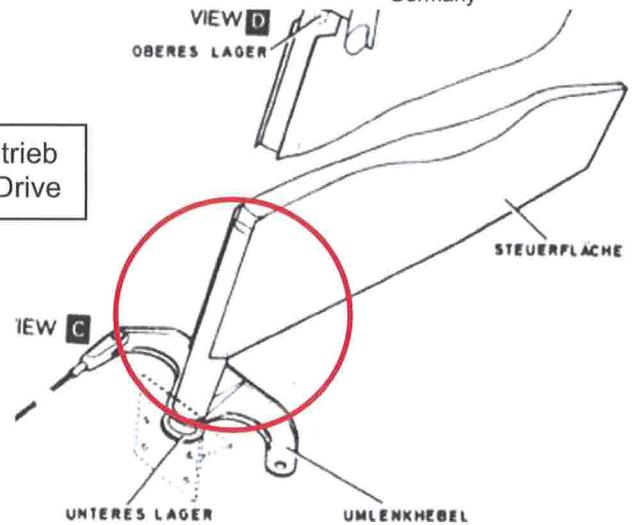
Abb. 1 / Fig. 1

4. REASON:
Incidents involving corrosion of the rudder drive have been reported, and in one case, the drive tube failed.

7. Seitenruder anbauen gemäß Werkstatthandbuch und Ersatzteilkatalog, Kapitel 27.
2. Inspect the inside of the torsion tube of the rudder drive (P/N 209-35264, see Fig. 1) for corrosion using an endoscope. Check the drainage hole at the bottom end next to the hinge pin for blockage and clean it if necessary.

3. If corrosion is found:
Replace the rudder drive with a corrosion-free part. If a new component is required, it can be purchased from Wolf Hirth GmbH, Neue Strasse 107, 73230 Kirchheim unter Teck, Germany. Repair of the corroded component is not possible.

4. If no corrosion is found:
The existing rudder drive can continue to be used.
 5. Apply LPS 3® corrosion inhibitor to the inside of the rudder drive.
 6. The drainage hole at the bottom end next to the hinge pin must then be checked again for blockage and cleaned if necessary.
